2013
Creazzo - VI

Sopralluogo
maggio
2017

AUTOTENE ASFALTICO ANTIPUMPING HE/TVP

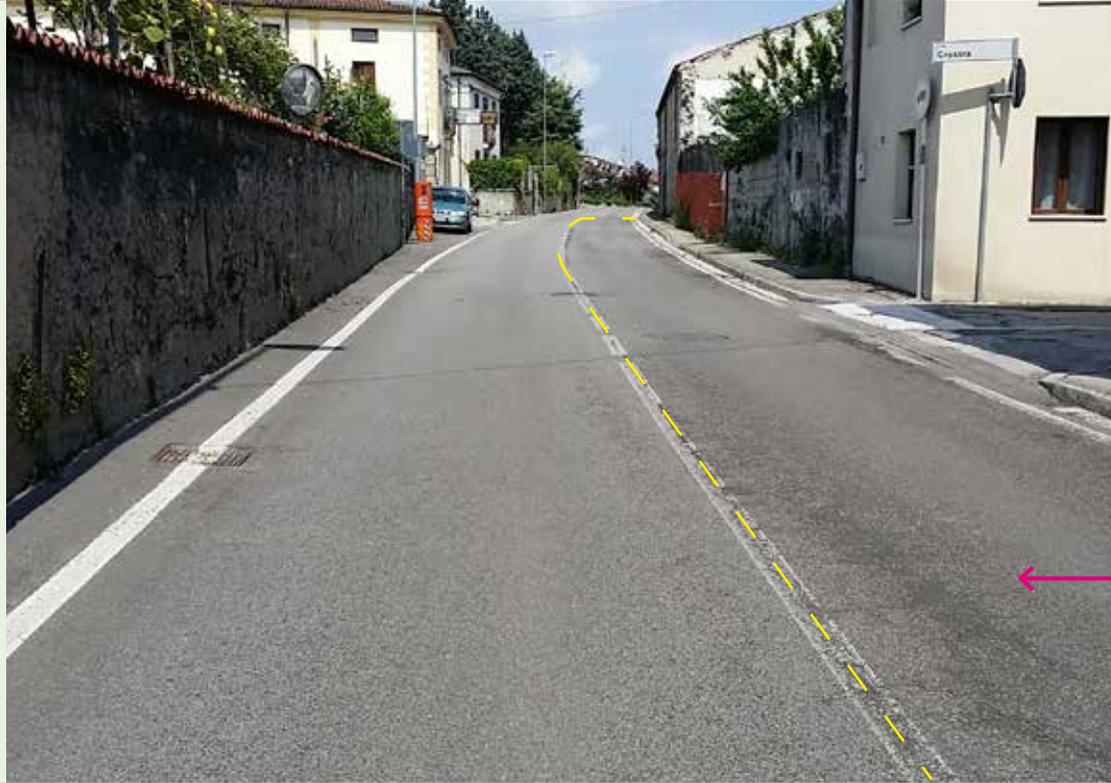
Questa corsia, a seguito di lavori per l'acquedotto, nel 2016 è stata riasfaltata **SENZA ANTIPUMPING. A distanza di 1 solo anno evidenzia già segni di ammaloramento**

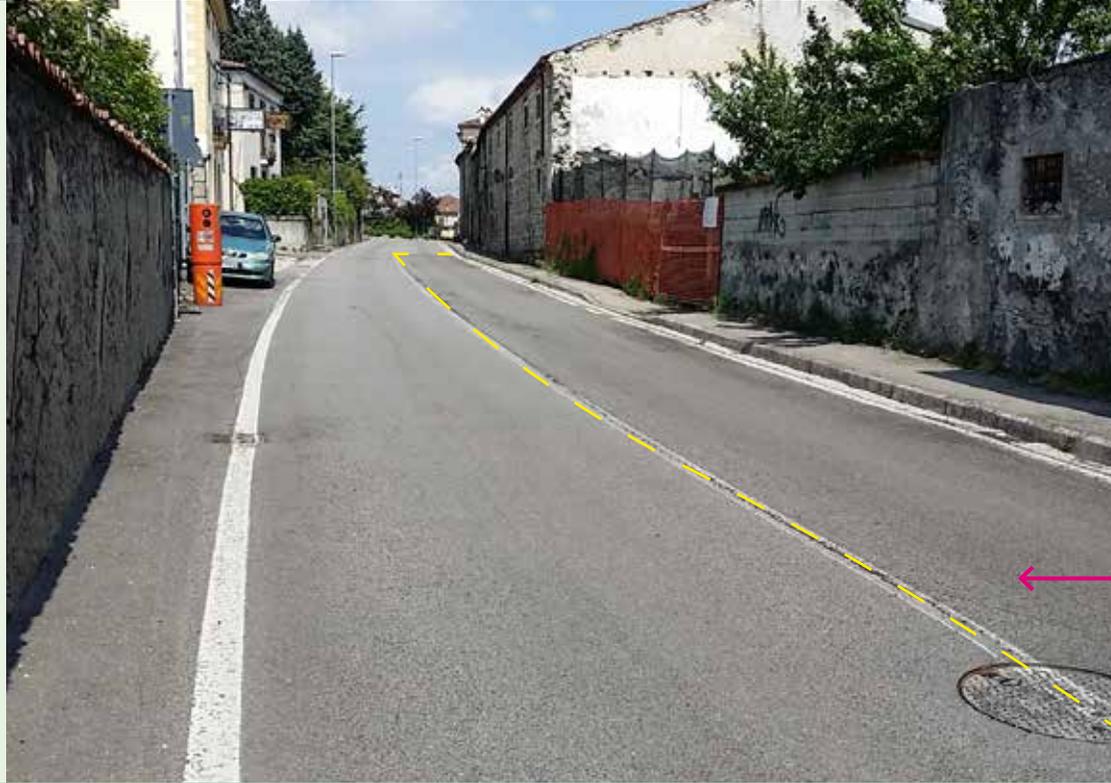
Questa corsia, a seguito di lavori per l'acquedotto, nel 2016 è stata riasfaltata **SENZA ANTIPUMPING. A distanza di 1 solo anno evidenzia già segni di ammaloramento**

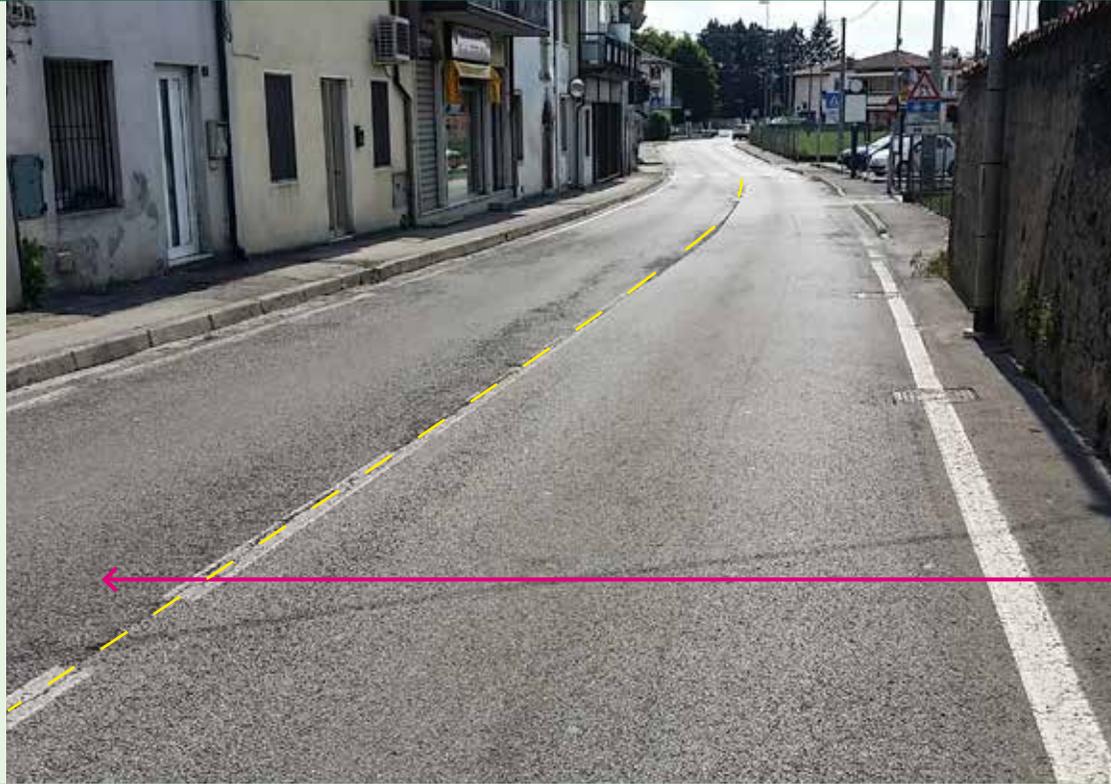
Questa corsia, a seguito di lavori per l'acquedotto, nel 2016 è stata riasfaltata SENZA ANTIPUMPING. A distanza di 1 solo anno evidenzia già segni di ammaloramento
