Ripristino pavimentazione via di rullaggio su piazzale

Aeroporto Falconara - AN

AUTOTENE ASFALTICO ANTIPUMPING HE/TVP

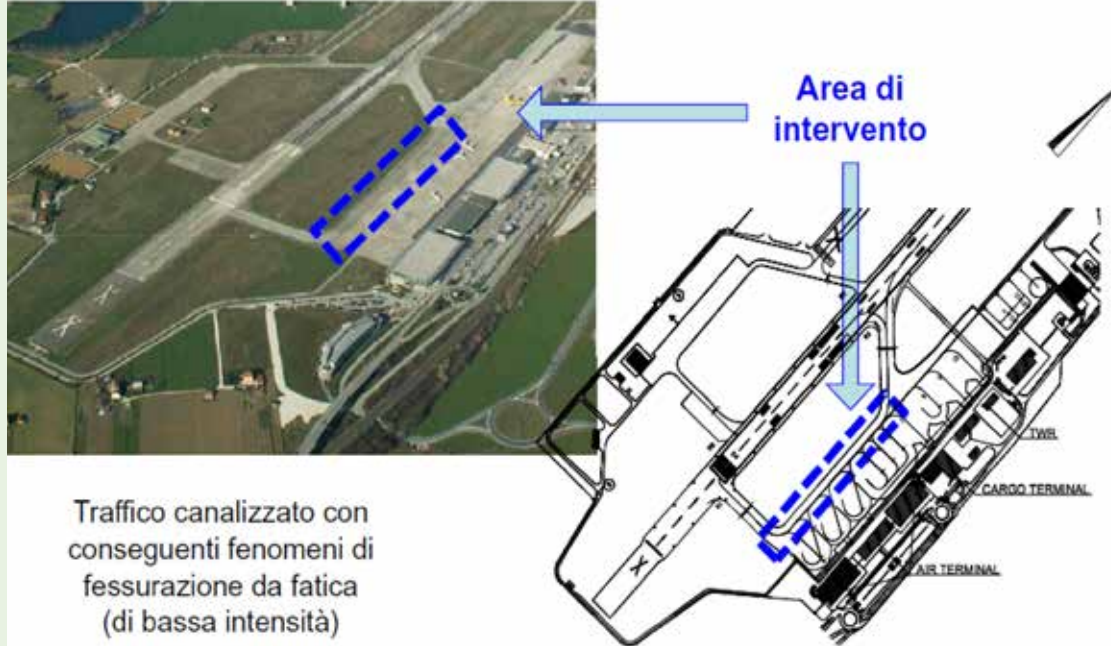
Traffico canalizzato con
conseguenti fenomeni di
fessurazione da fatica
(di bassa intensità)

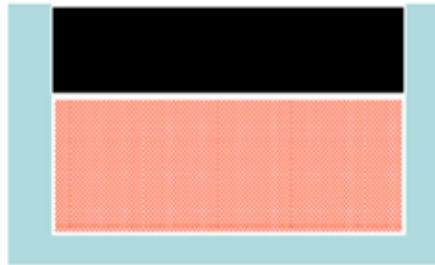
Intervento proposto inizialmente:

1. Fresatura a freddo 10 cm
2. Nuovo strato di collegamento: 6 cm
3. Nuovo strato di usura: 4 cm

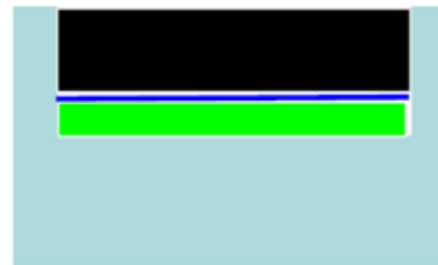
Intervento realizzato

- Fresatura a freddo 6 cm
- Risagomatura cavo fresato: 2 cm
- Stesa del rinforzo
- Nuovo strato di usura: 4 cm

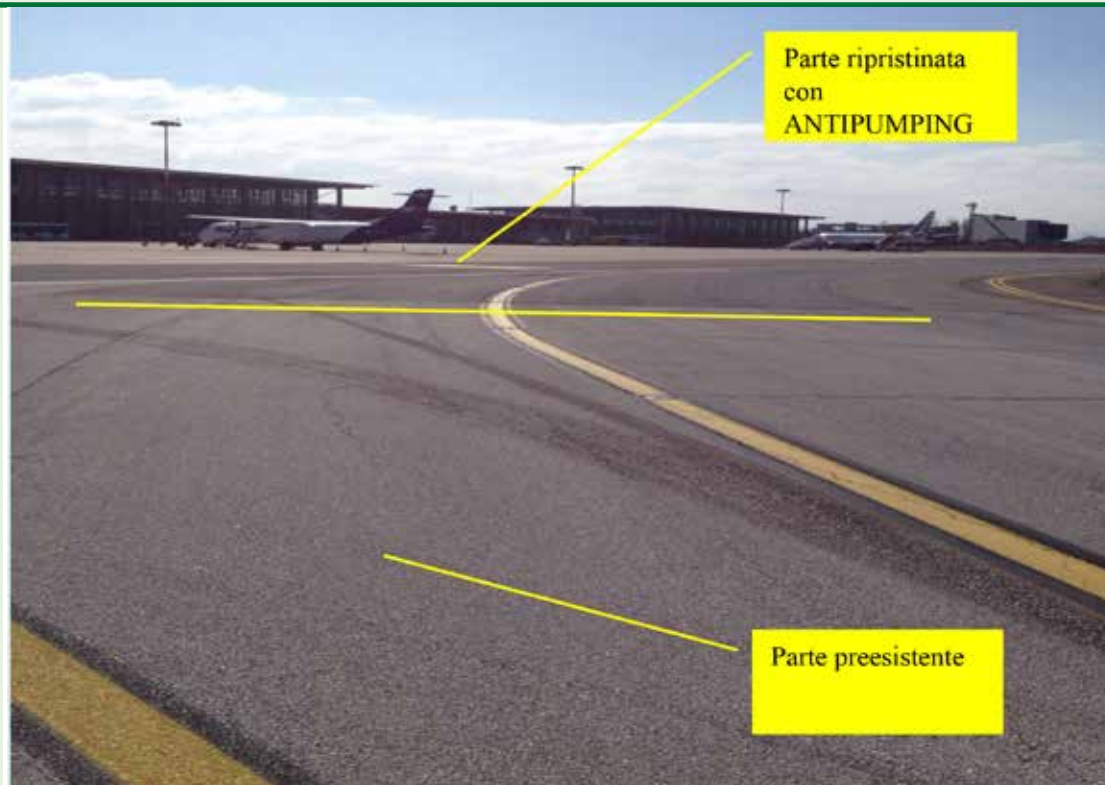
Sopralluogo

**Parte ripristinata con
ANTIPUMPING**

Tutta la pista è stata ripristinata,
tranne quella a cavallo della
striscia centrale per la presenza di
impianti.

La parte dove è stato posato
l'antipumping è una fascia di 2 m
di larghezza posta ad una distanza
dal centro tale da cadere
esattamente dove
poggiano le ruote degli aerei.
