## POSA DI SOTTOSERVIZI - Il caso della Provincia di Varese

L'Ente Provincia di Varese rilascia l'autorizzazione di posa di sottoservizi nella strada di loro competenza  
**SP 36 Bodio-Lomnago – Cazzano-Brabbia.**

**AUTOTENE ASFALTICO ANTIPUMPING HE/TVP**

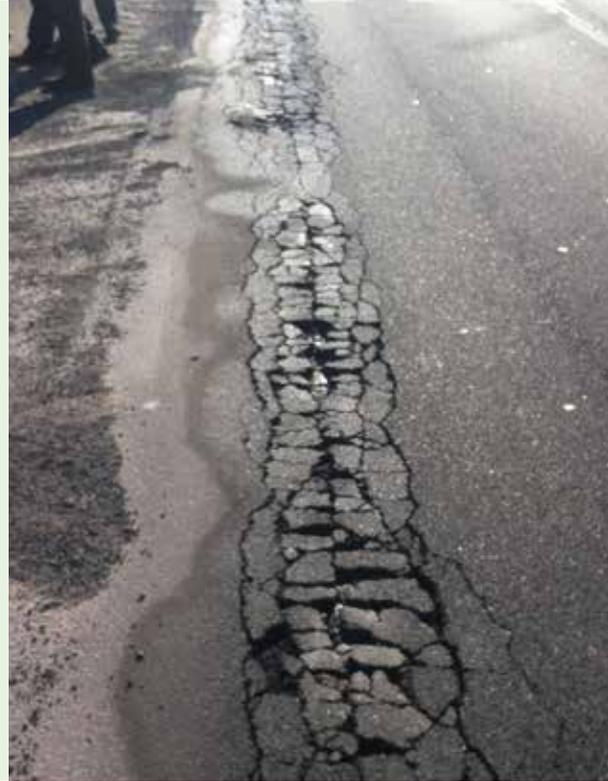
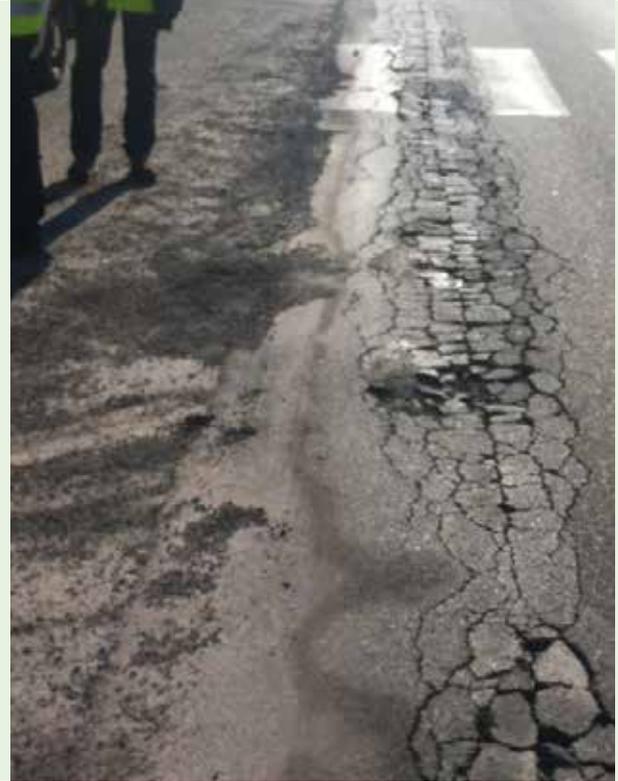
Dopo circa 6 mesi dall'ultimazione delle opere gli sgranamenti dell'asfalto lungo l'asse del tubo interrato cominciano ad apparire

Essendo l'Ente provinciale direttamente responsabile sia civilmente che penalmente, nelle strade di sua competenza, dei danni materiali e/o personali causati da terzi per ogni e qualsiasi danno provocato dalla mancata manutenzione richiede, per proteggere il patrimonio ad esso affidato, al concessionario che ha inoltrato la richiesta di scavo prima e l'ha poi eseguito il completo ripristino dei tratti ammalorati.

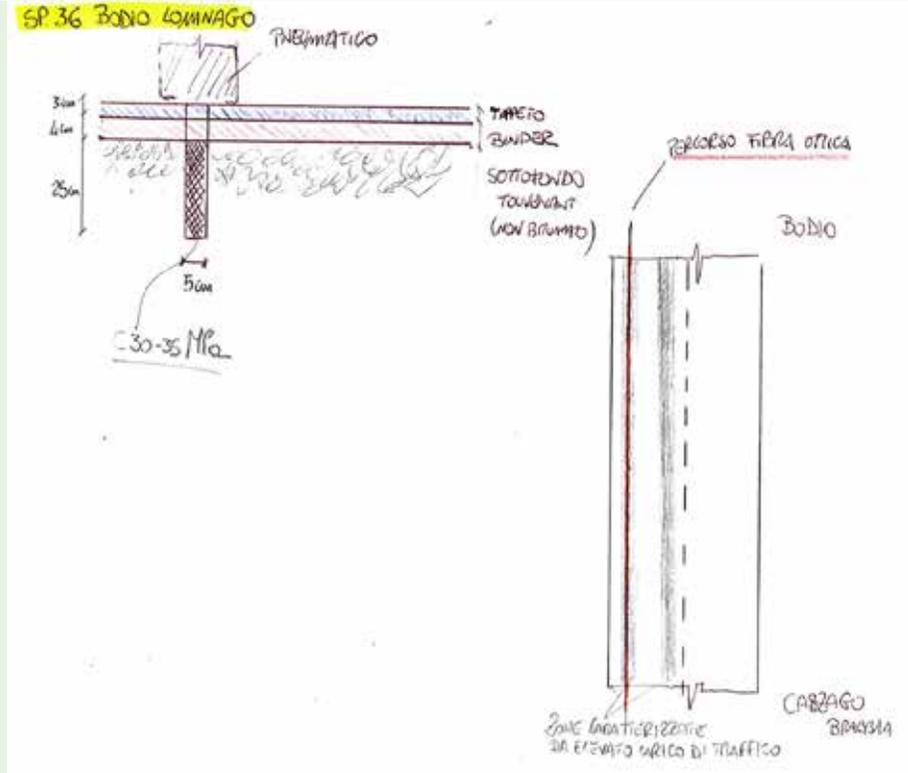
L'intervento di ripristino viene eseguito a giugno del 2013 questa volta però fresando 7 cm d'asfalto e riposizionando 4 cm di binder e 3 cm d'usura realizzandolo come da dettaglio allegato e si allegano 4 foto scattate durante l'esecuzione di questo 1° ripristino.

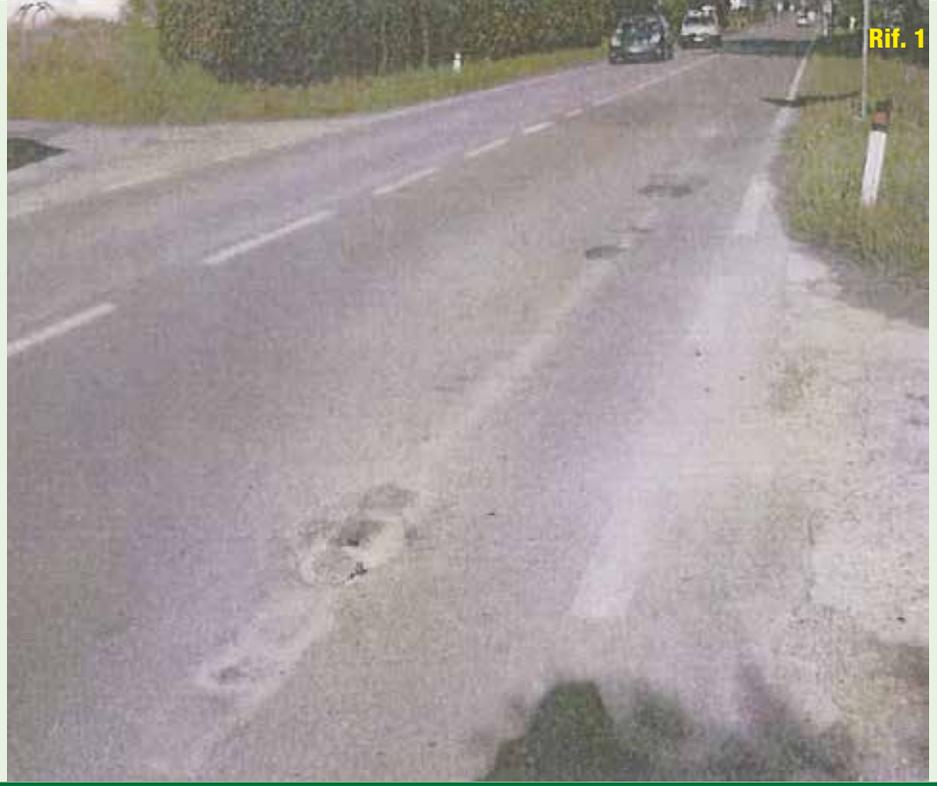
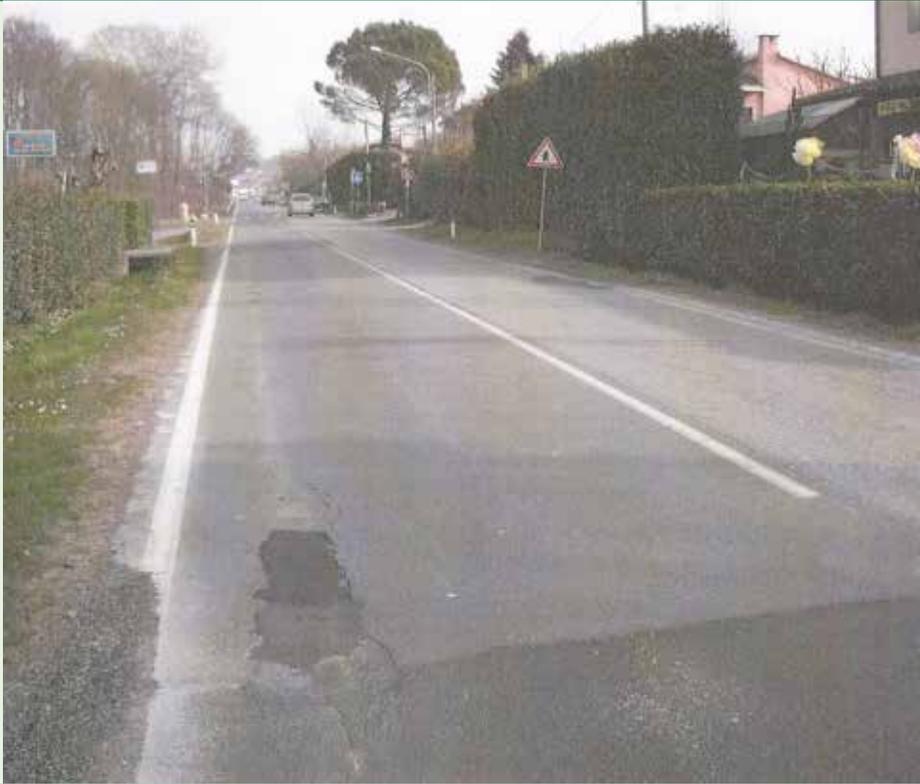
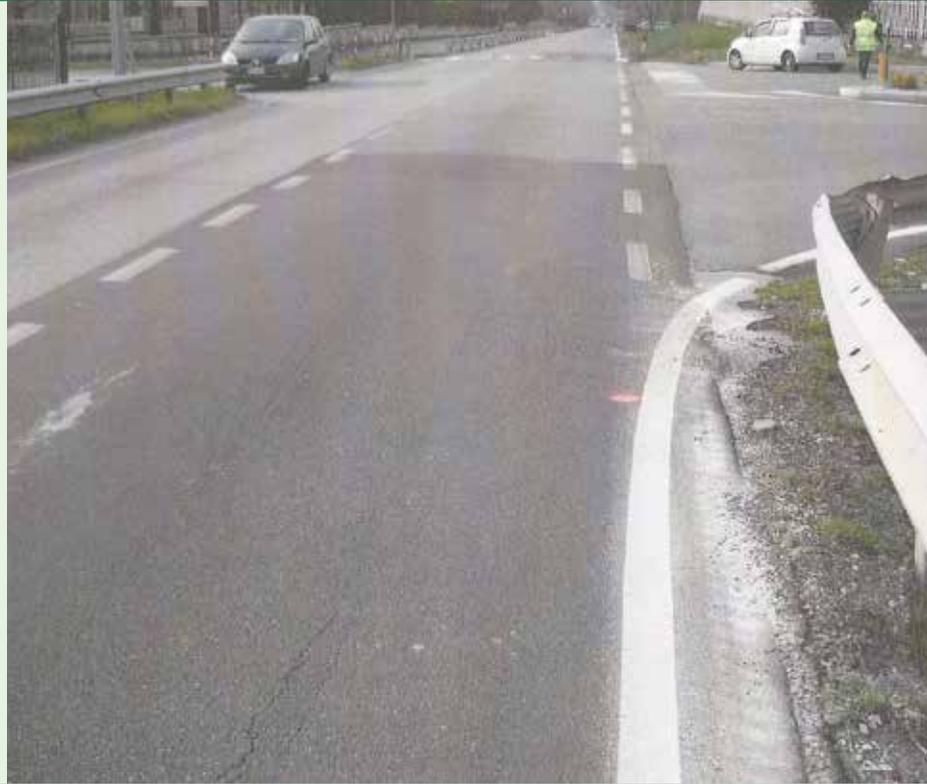
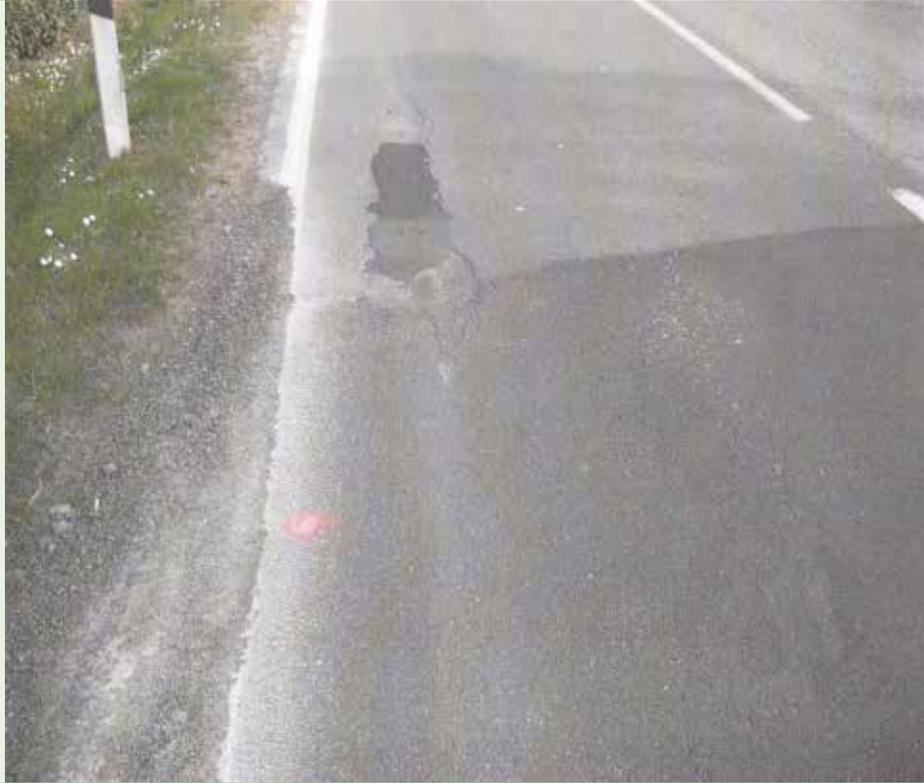
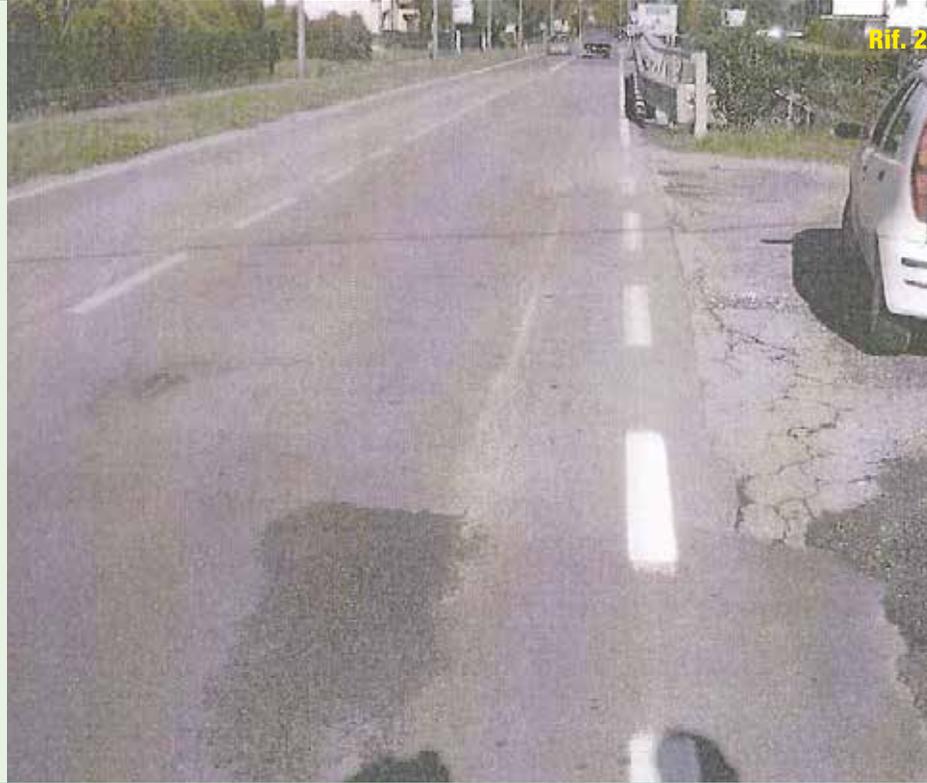
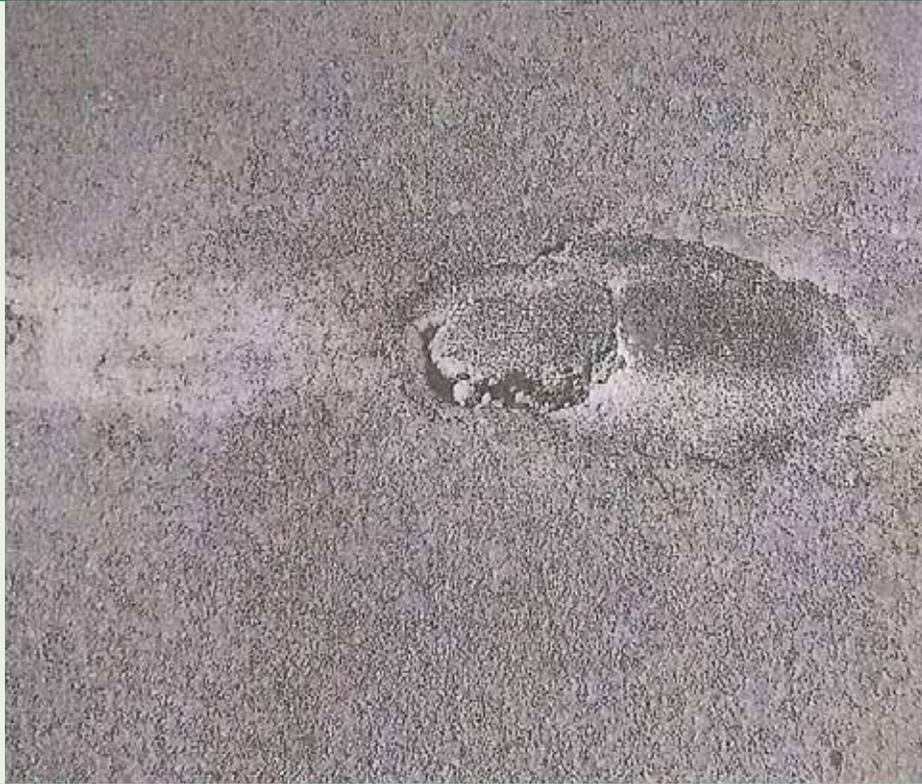
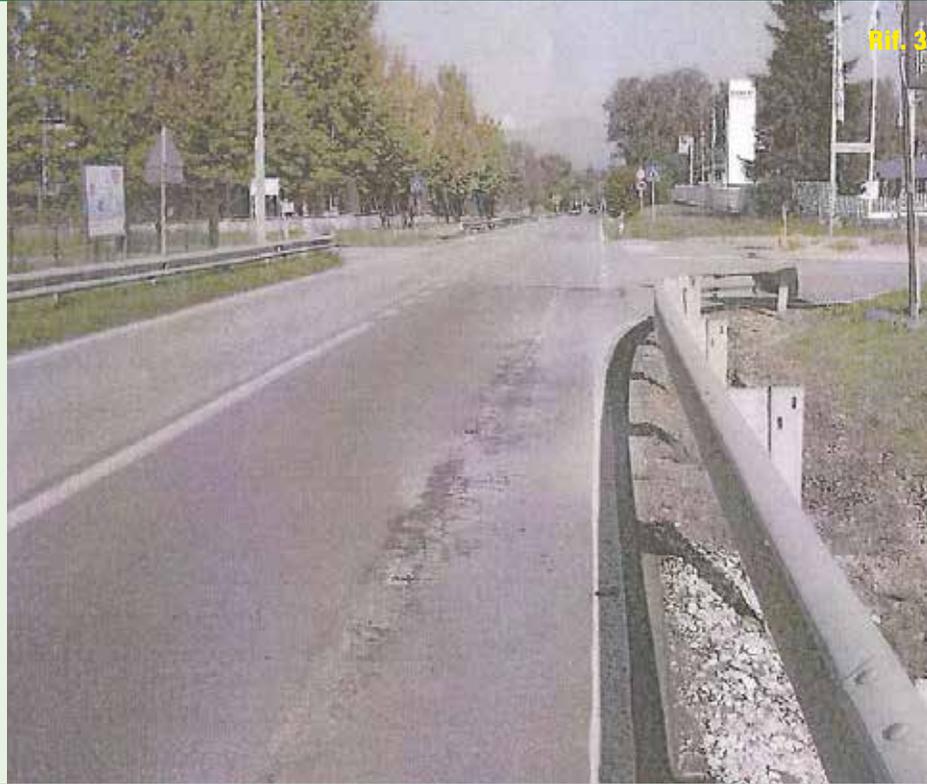
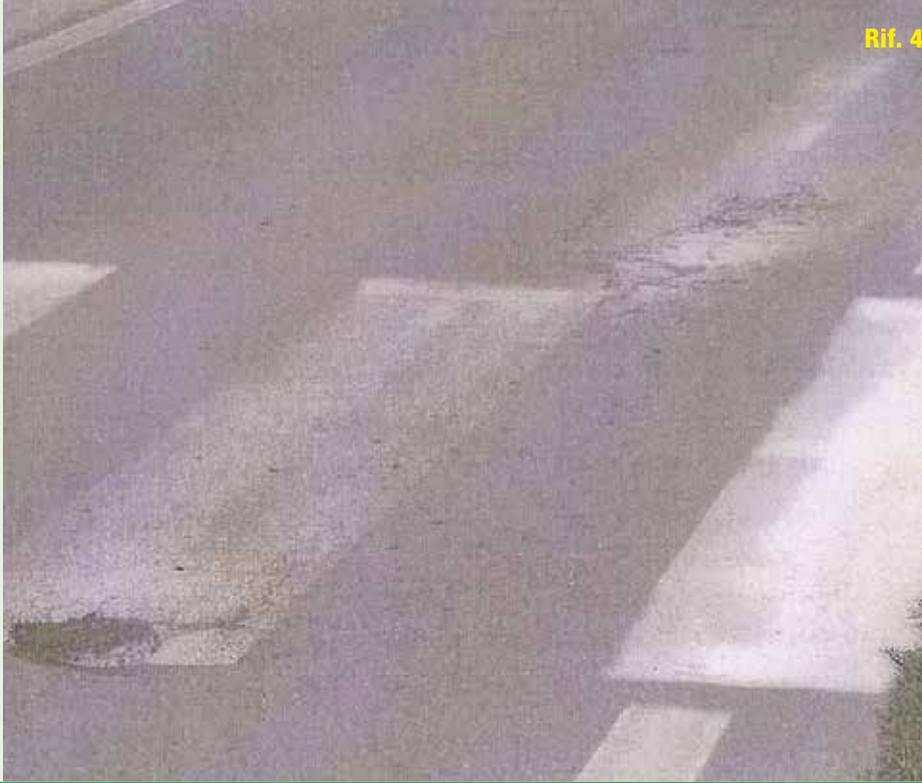
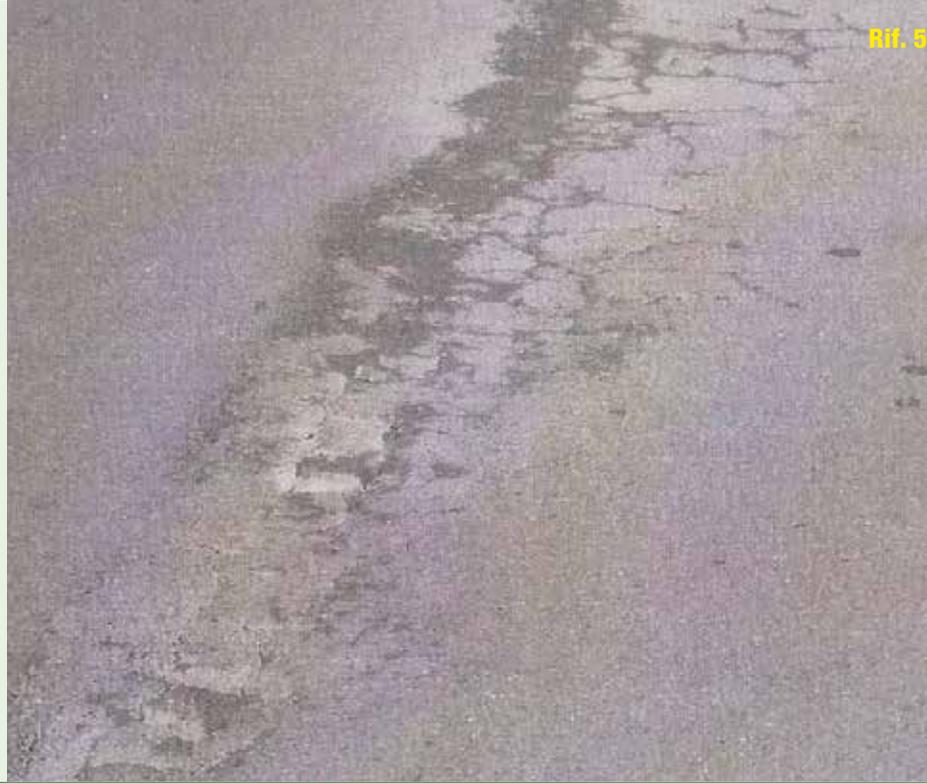
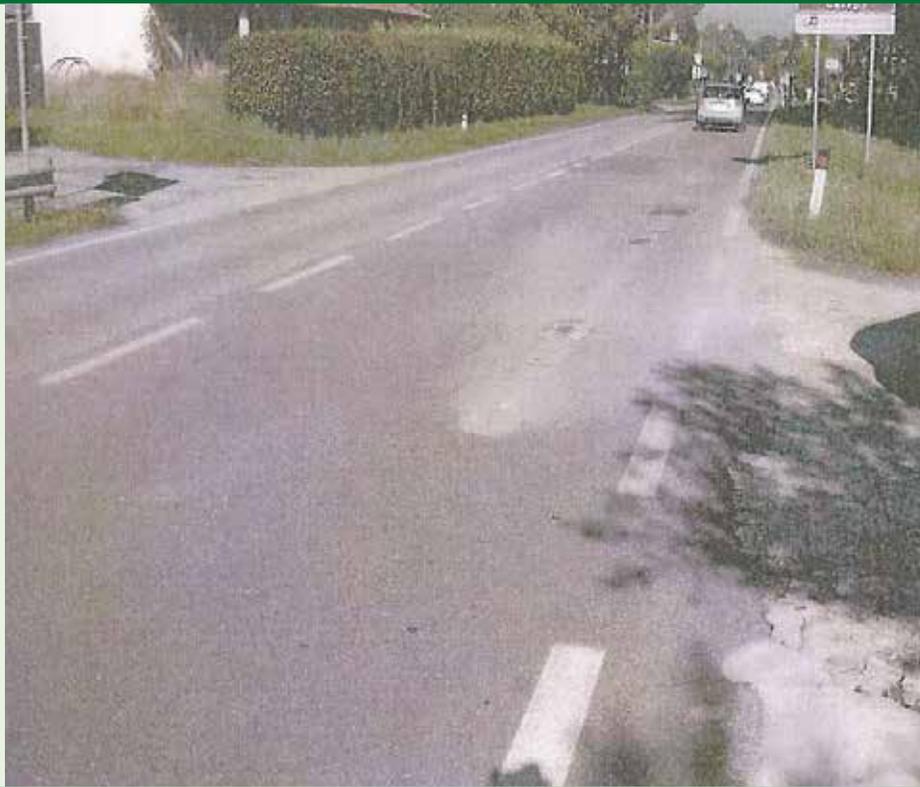
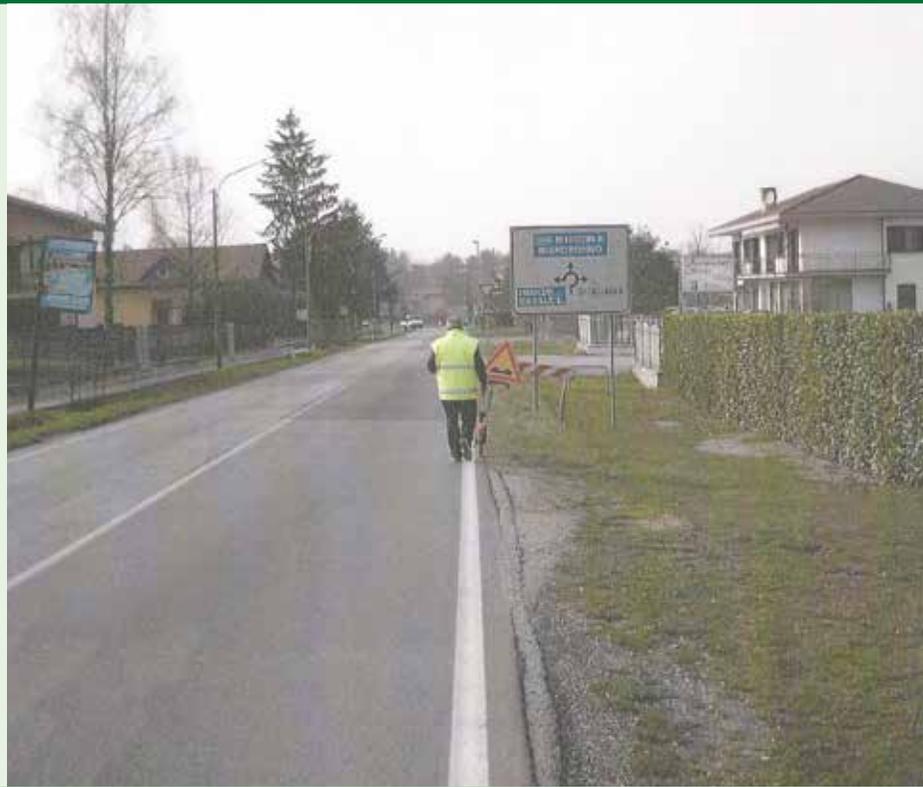
**Dopo pochi mesi** dal 1° ripristino effettuato i tecnici dell'Ente Provincia cominciano a riscontrare ulteriori deterioramenti nei tratti ripristinati e nel febbraio 2014 con un sopralluogo li documentano con le fotografie allegate.

Avendo nel frattempo presentato all'Ente Provincia il nostro prodotto **AUTOTENE ASFALTICO ANTIPUMPING HE-TVP** vengono da Loro richiesti al concessionario degli interventi campione con il nostro prodotto che viene ordinato ad INDEX in aprile 2014 (ca. 300 metri lineari) e che vengono immediatamente installati fresando 7 cm di asfalto e posizionando il nostro geocomposito **AUTOTENE ASFALTICO ANTIPUMPING HE-TVP** (vedi foto a margine scattate durante quest'intervento di 2° ripristino (che poi viene riasfaltato con 4 cm di Binder e 3 cm d'usura superiori).

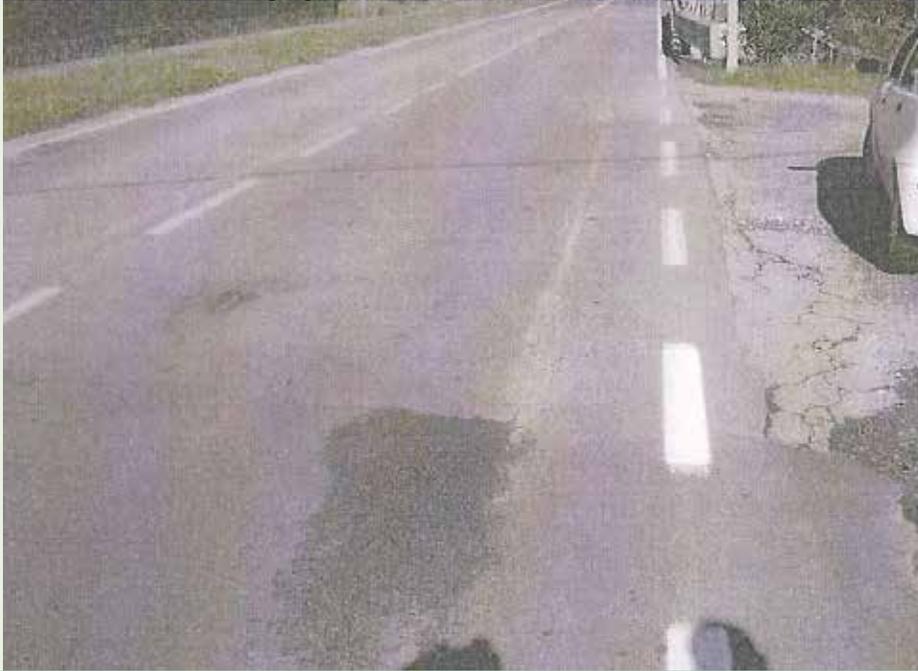
Dopo il 1° ripristino senza AUTOTENE ASFALTICO ANTIPUMPING HE/TVP  
da giugno 2013 a febbraio 2014 - 7 mesi

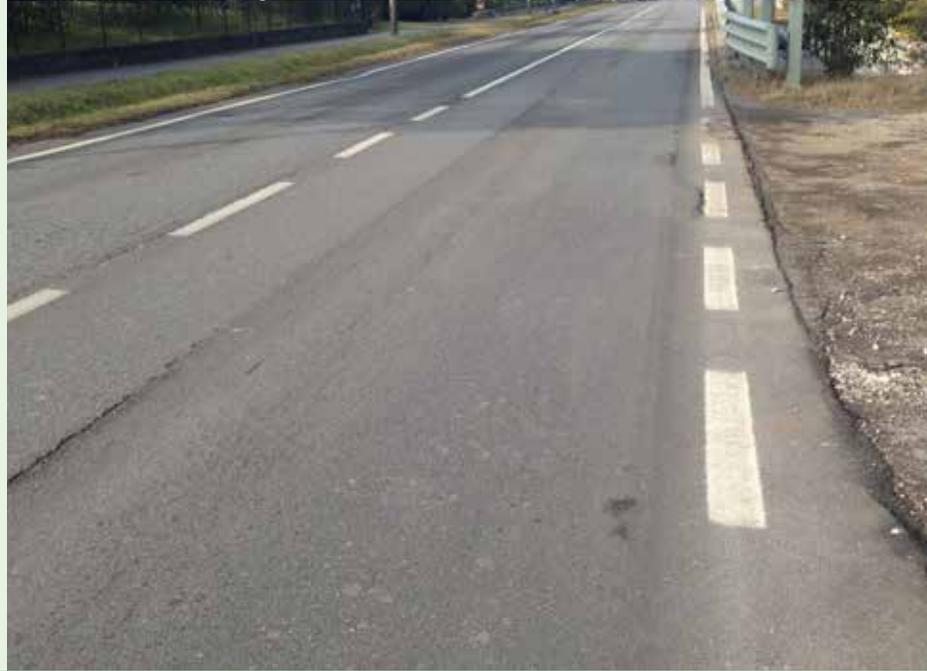
Dopo il ripristino con A. A. ANTIPUMPING HE/TVP  
da aprile 2014 a febbraio 2018 - 4 anni circa

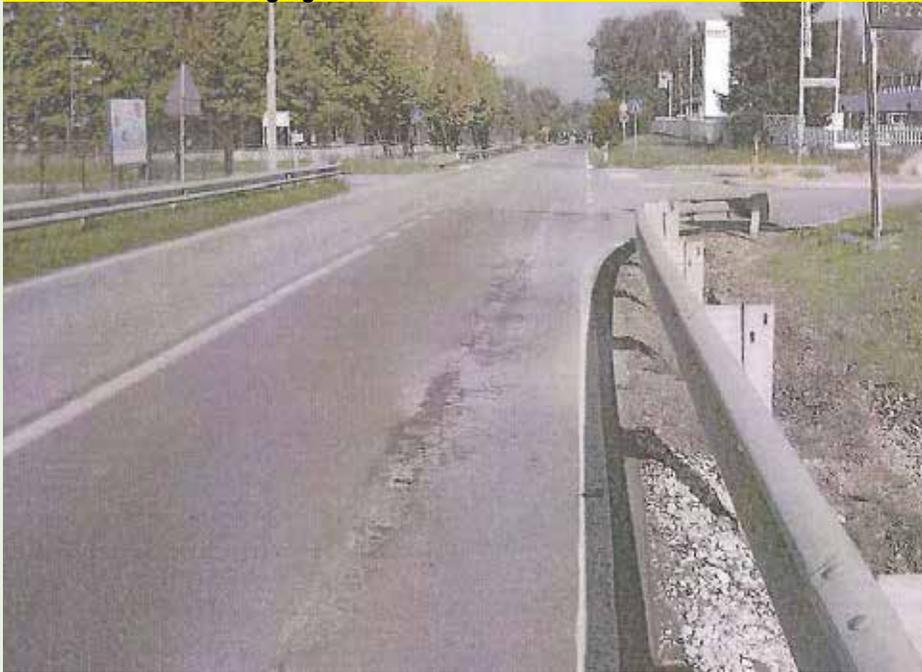
Dopo il 1° ripristino senza AUTOTENE ASFALTICO ANTIPUMPING HE/TVP da giugno 2013 a febbraio 2014 - 7 mesi

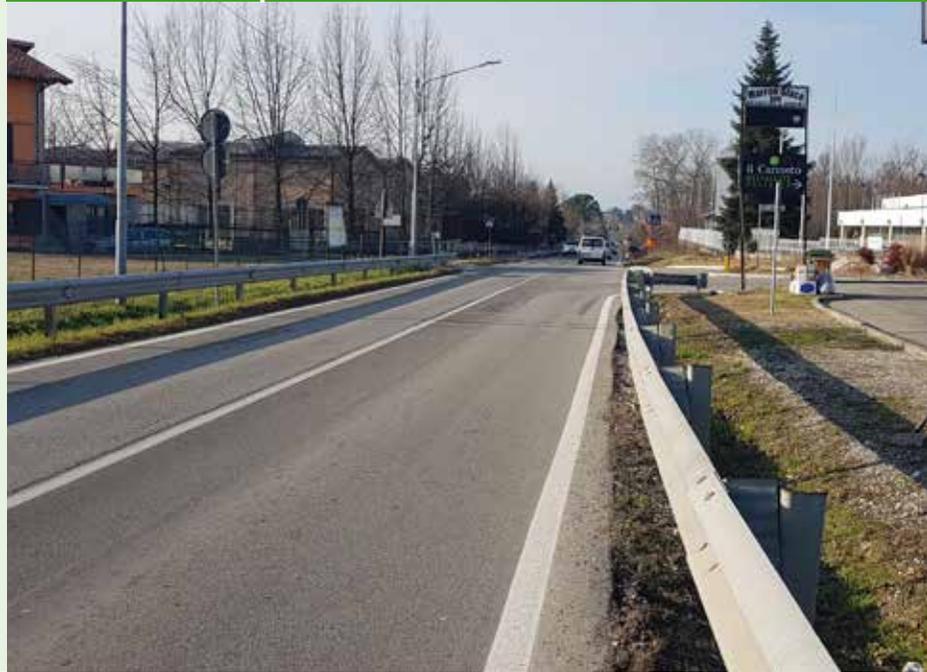
Dopo il ripristino con A. A. ANTIPUMPING HE/TVP da aprile 2014 a febbraio 2018 - 4 anni circa

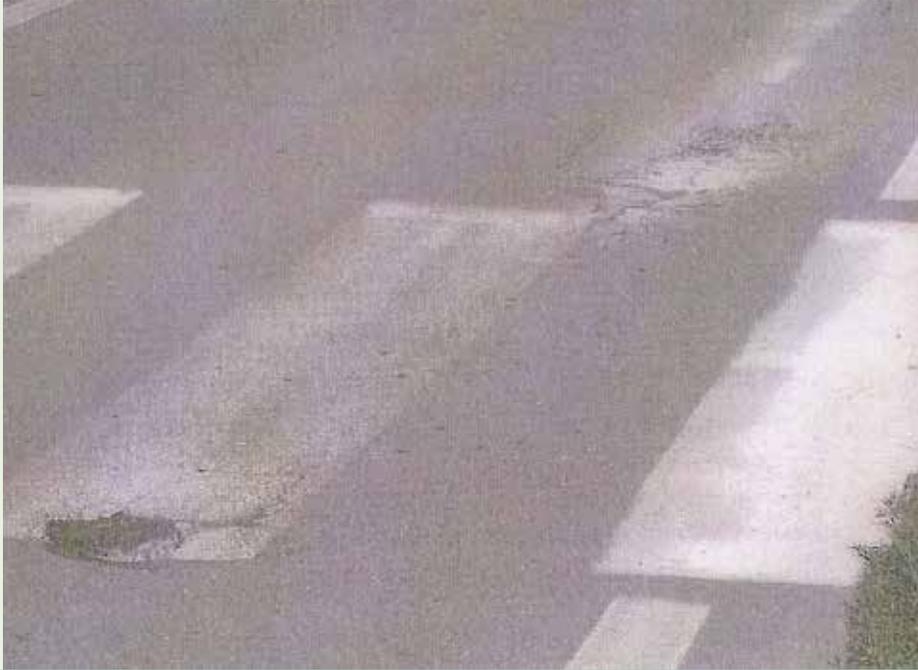
Dopo il 1° ripristino senza AUTOTENE ASFALTICO ANTIPUMPING HE/TVP  
da giugno 2013 a febbraio 2014 - 7 mesi

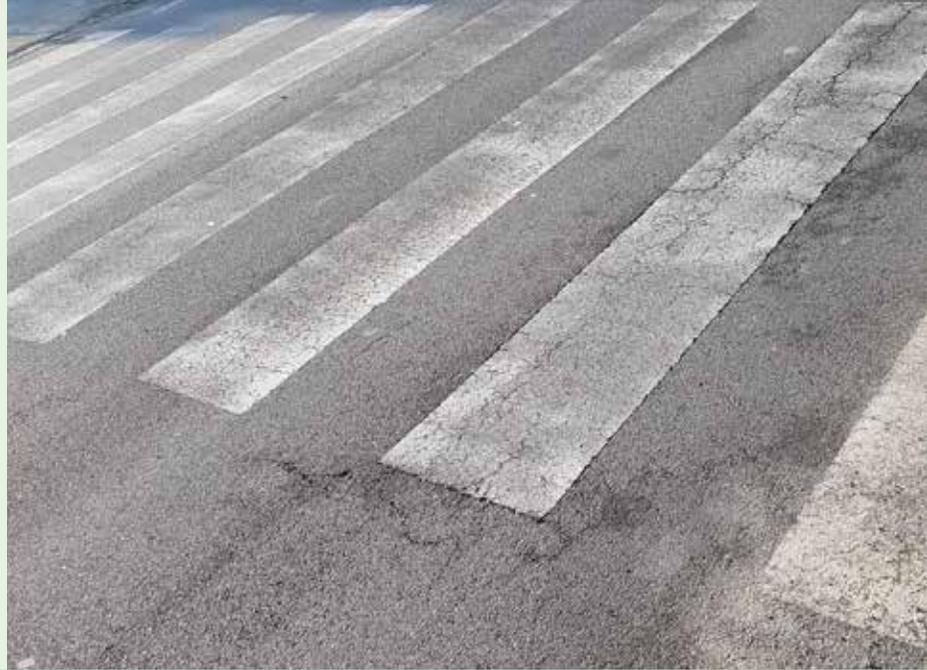
Dopo il ripristino con A. A. ANTIPUMPING HE/TVP  
da aprile 2014 a febbraio 2018 - 4 anni circa

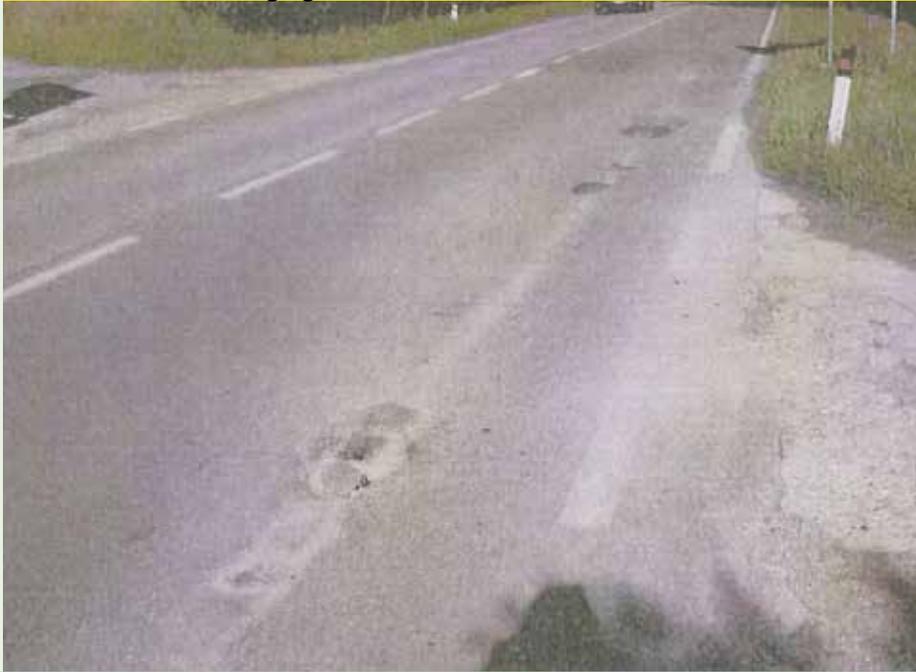
Dopo il 1° ripristino senza AUTOTENE ASFALTICO ANTIPUMPING HE/TVP  
da giugno 2013 a febbraio 2014 - 7 mesi

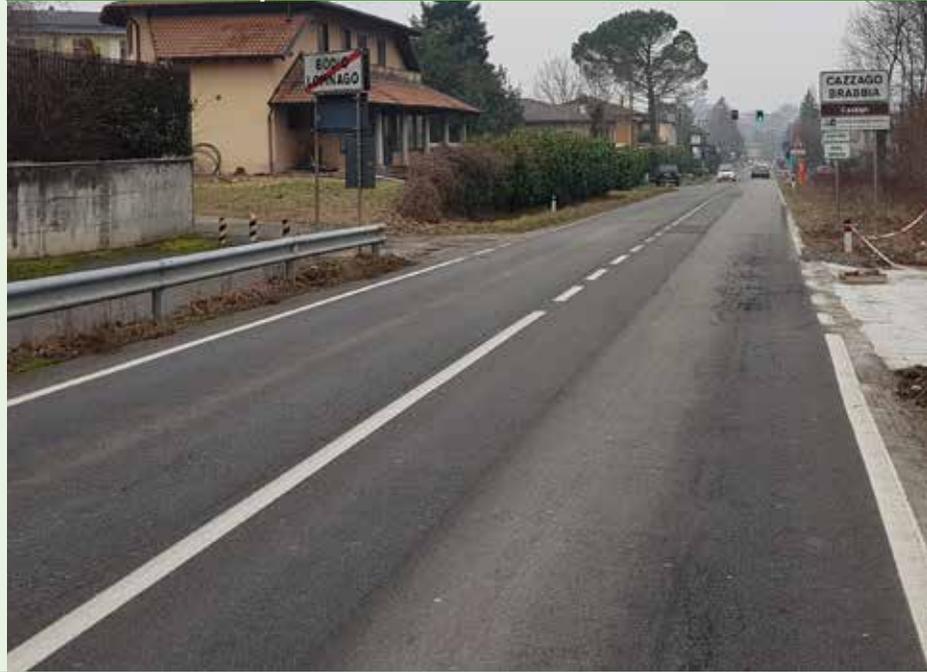
Dopo il ripristino con A. A. ANTIPUMPING HE/TVP  
da aprile 2014 a febbraio 2018 - 4 anni circa
