Provincia di Verona - Trevenzuolo - S.P. 24

AUTOTENE ASFALTICO ANTIPUMPING HE/TVP

index»
Construction Systems and Products

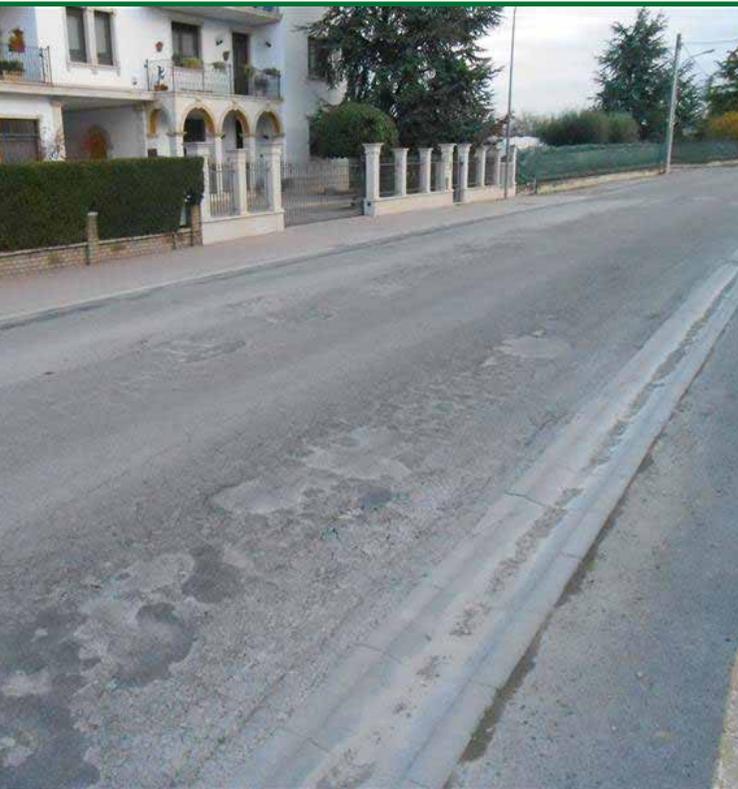
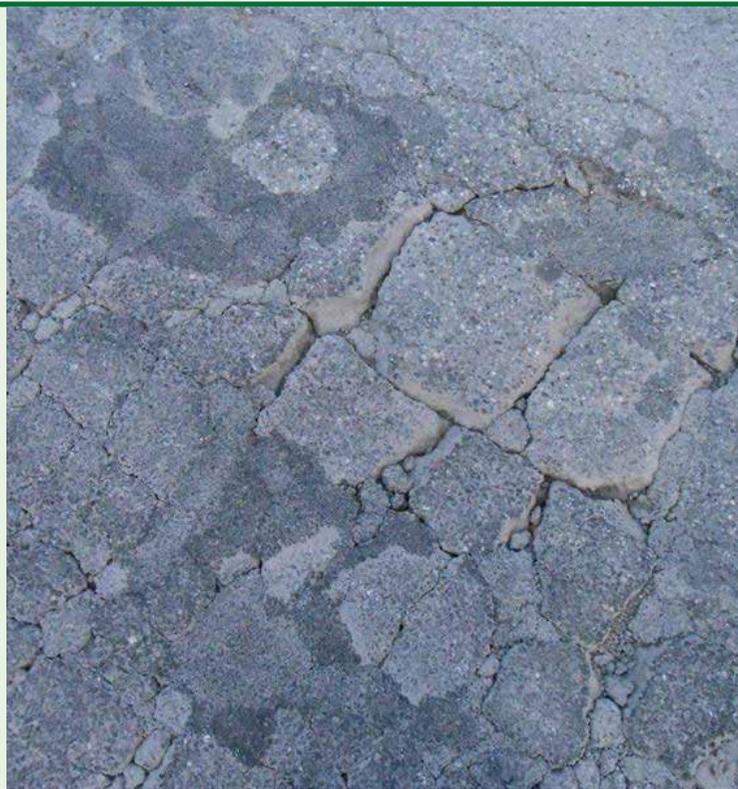
13 novembre
2013

Situazione esistente
Strada Provinciale 24
a traffico medio/pesante.

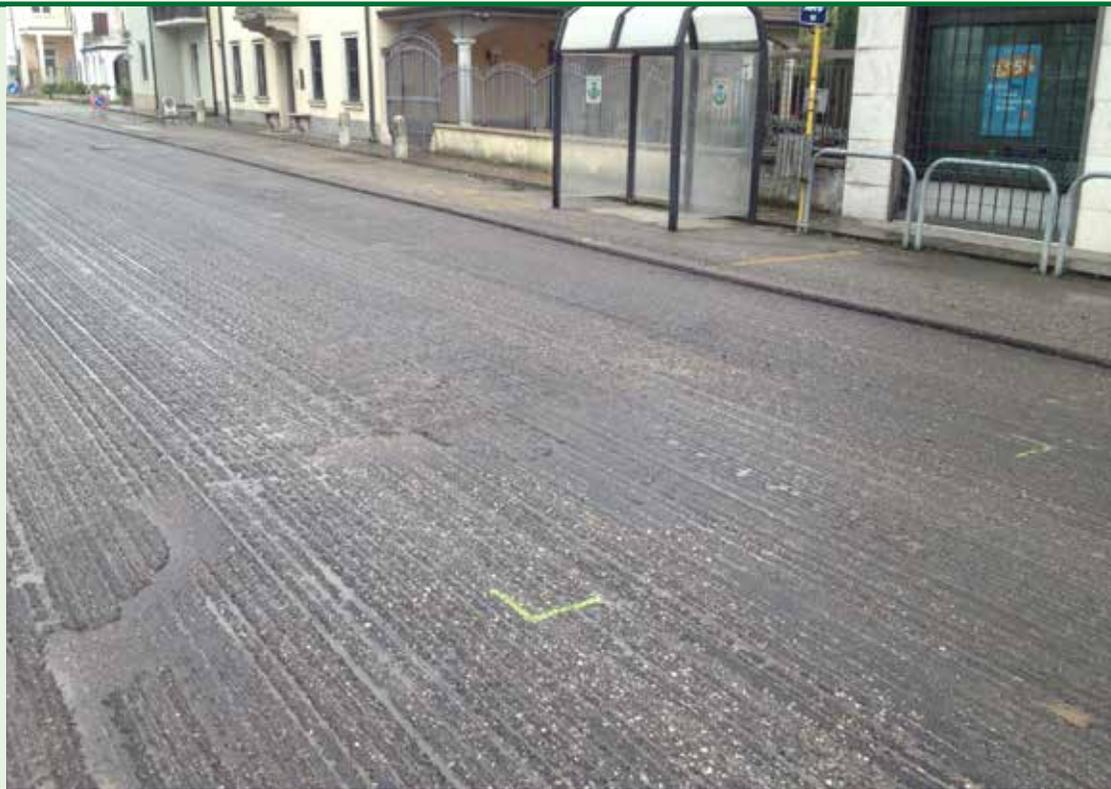
In alcuni tratti è stata
eseguita risagomatura di
1 cm e strato di usura di
4 cm

Fresatura
completa
per 5 cm

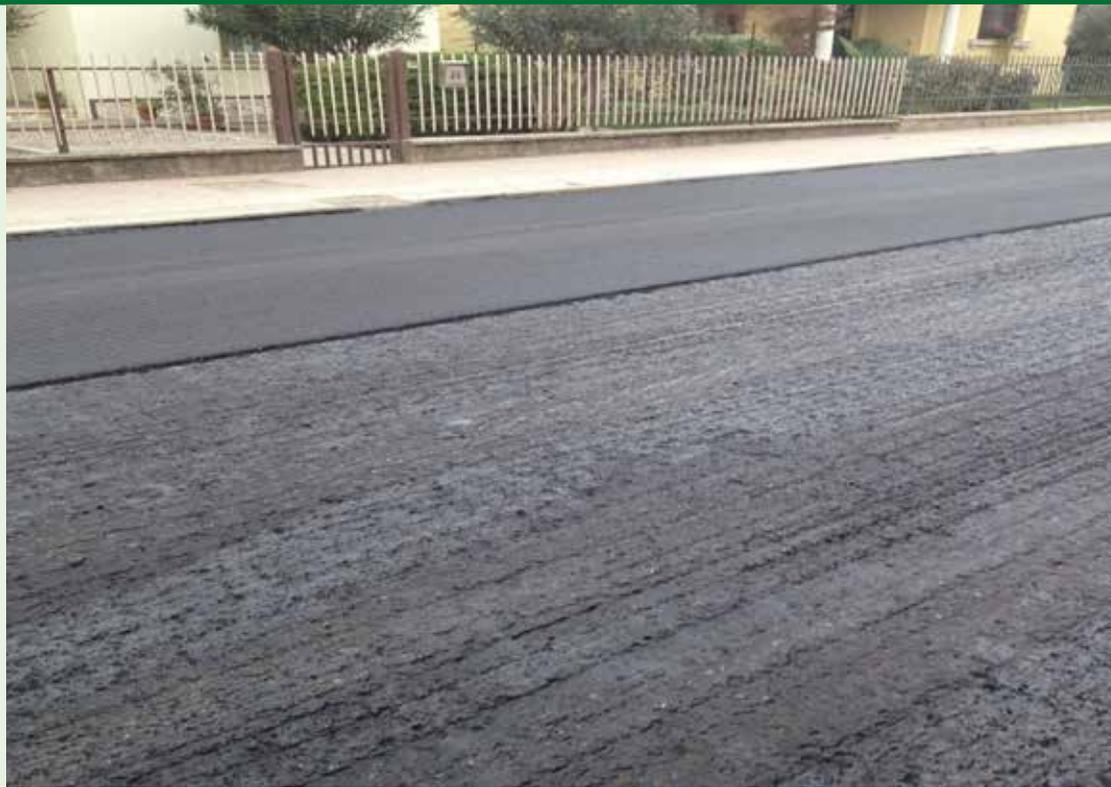
Mano di
attacco e
risagomatura
per 1 cm

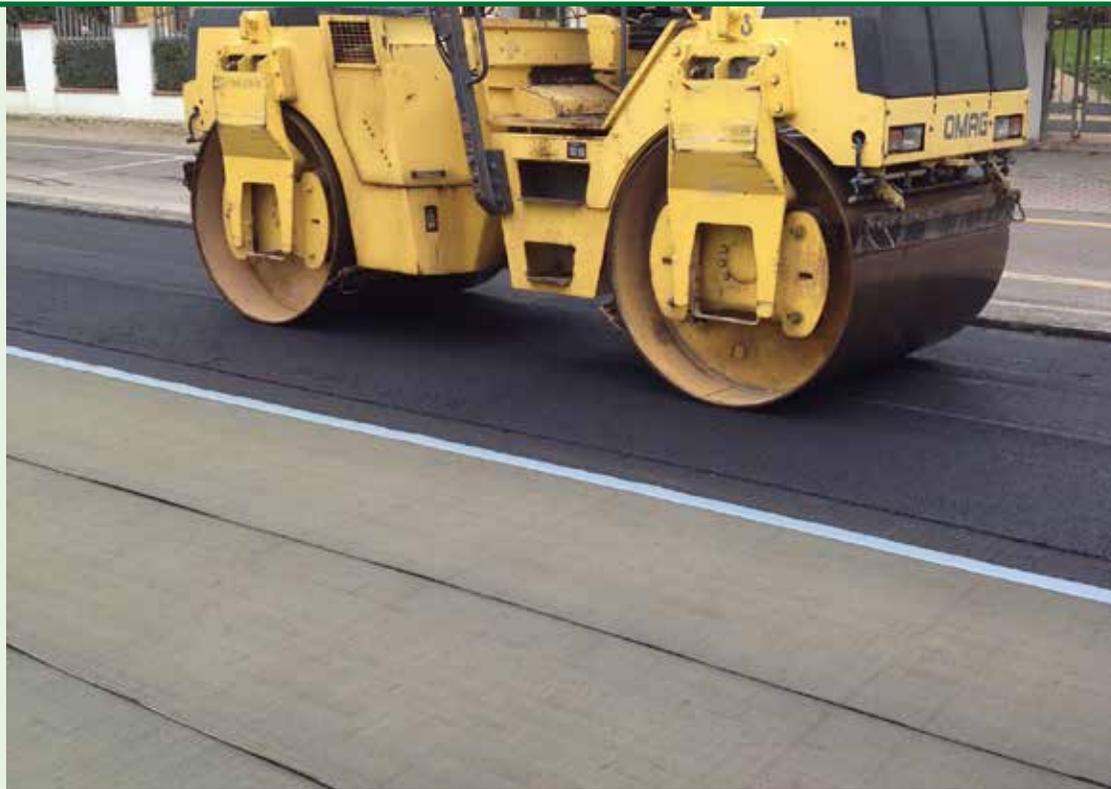
Costipamento
della
risagomatura

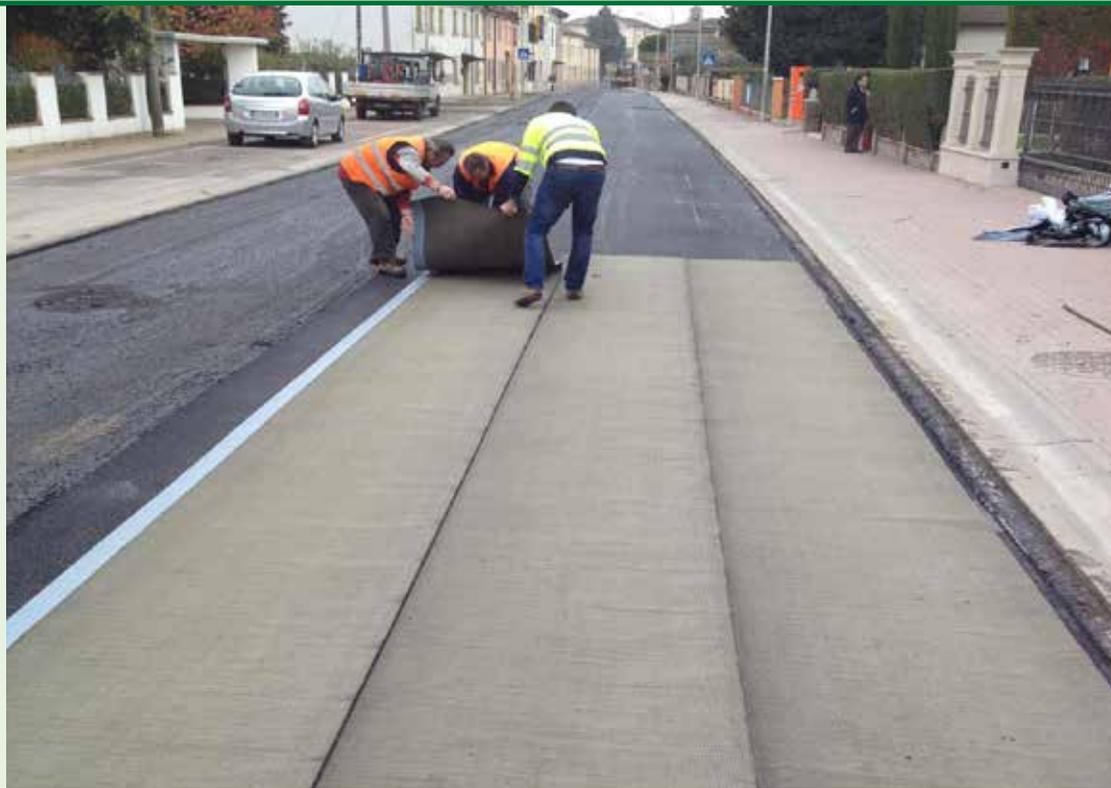
Posa di
ANTIPUMPING
sulla
risagomatura

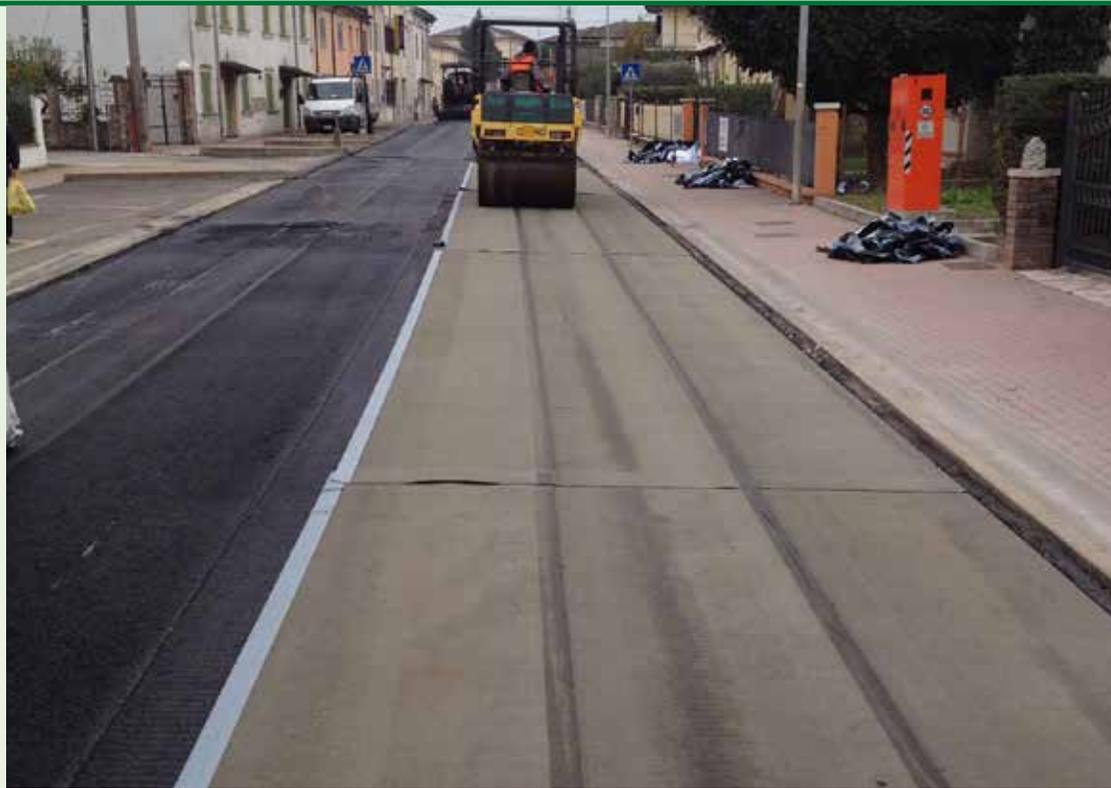
Rullatura di
ANTIPUMPING

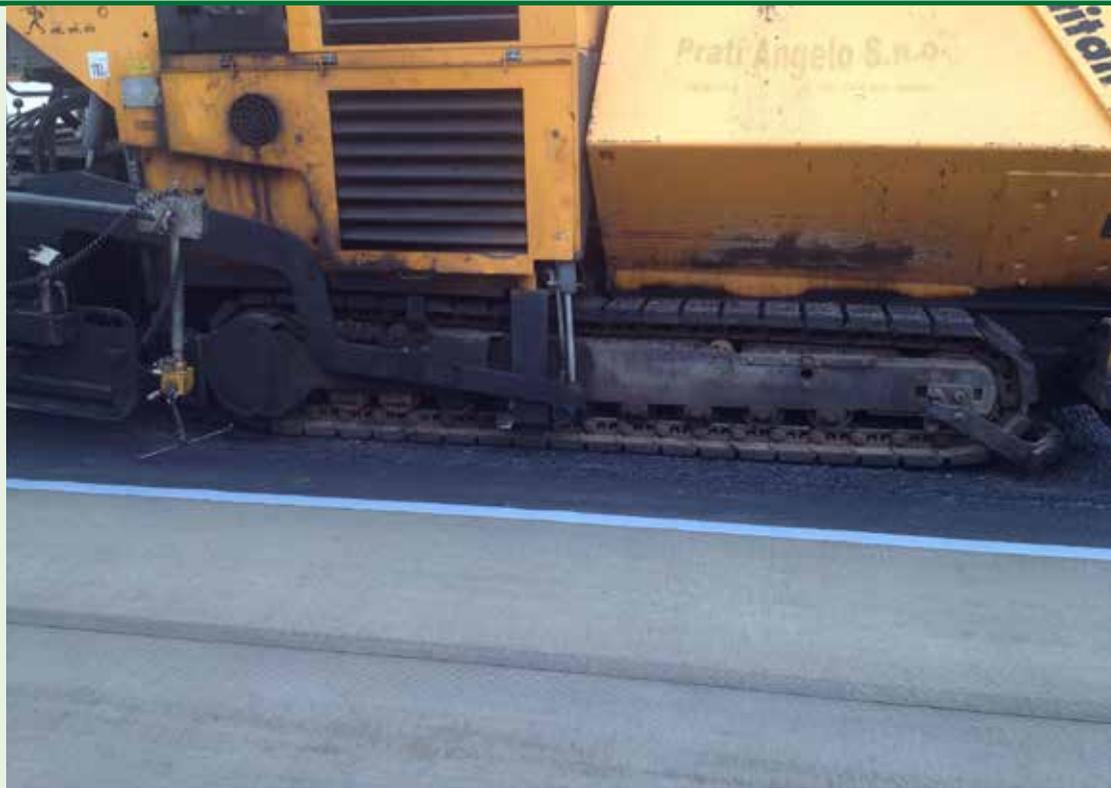
Dopo la rullatura
ANTIPUMIPNG è stato
trafficato da finitrice
cingolata senza subire
alcun danno
né spostamenti

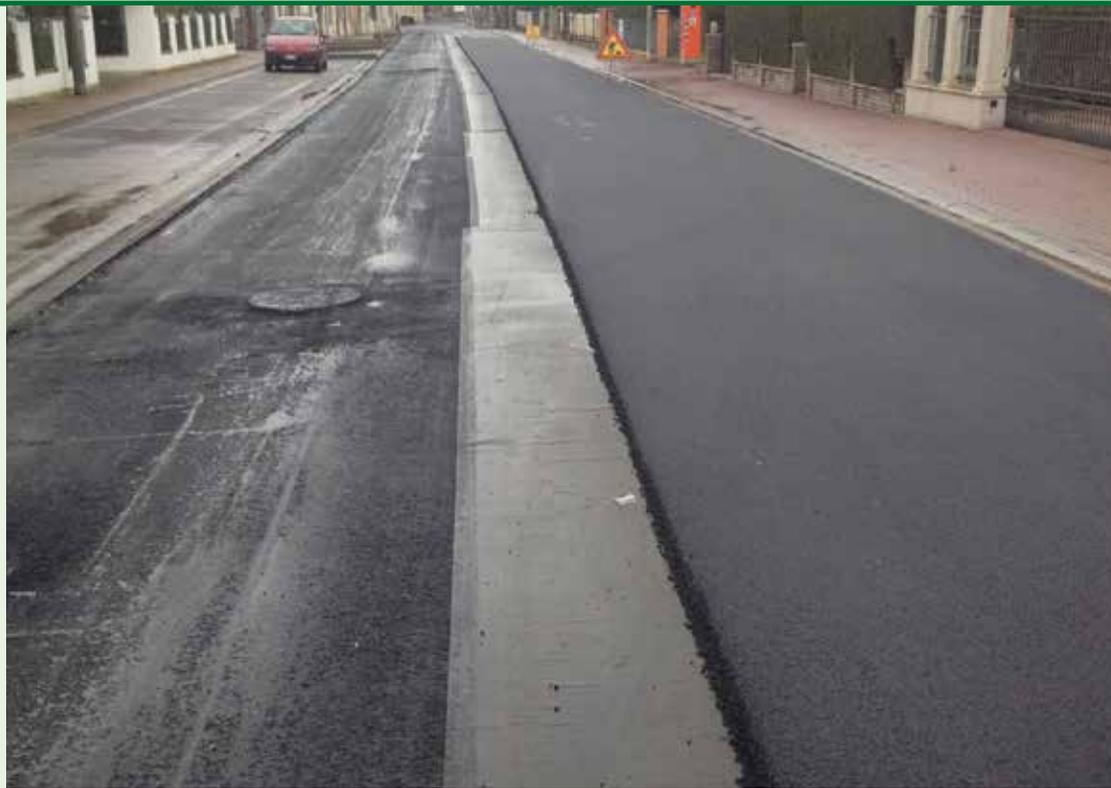
Stesura dello
strato di usura
per 4 cm

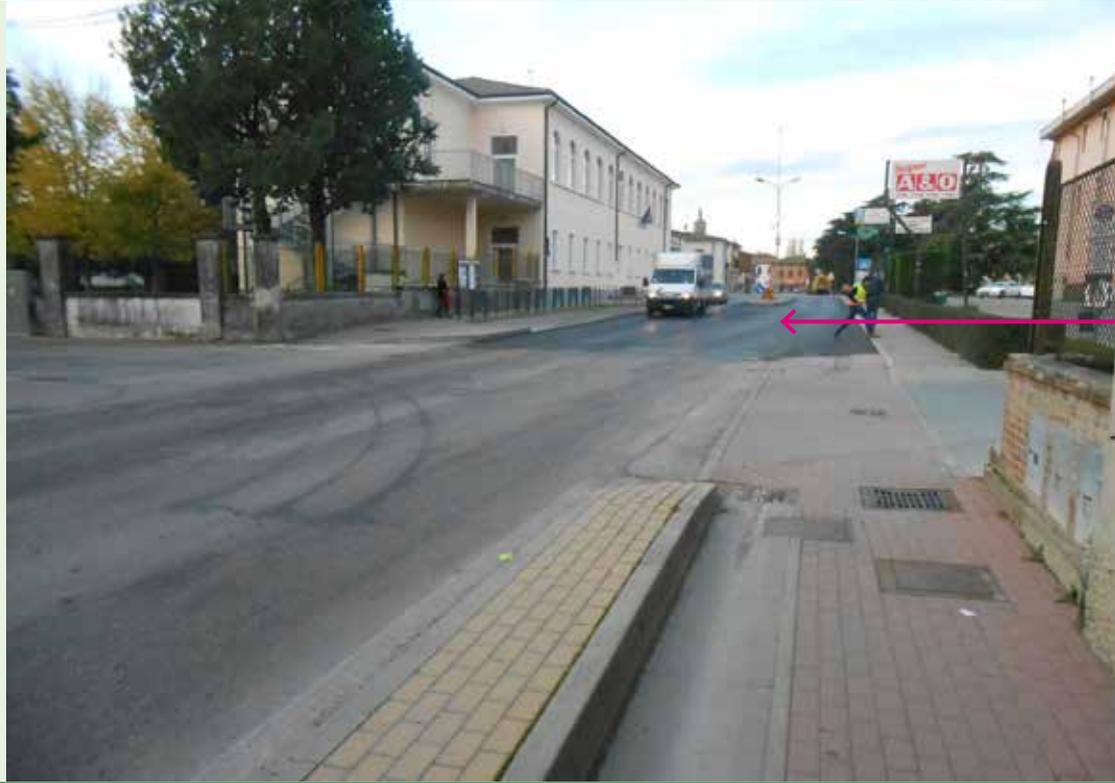
**CONFRONTO
INTERESSANTE**
novembre 2013

**Nella foto si evidenzia
che il tratto di fronte
alle scuole era stato
rifatto da poco nel
novembre 2013,
ma senza ANTIPUMPING**

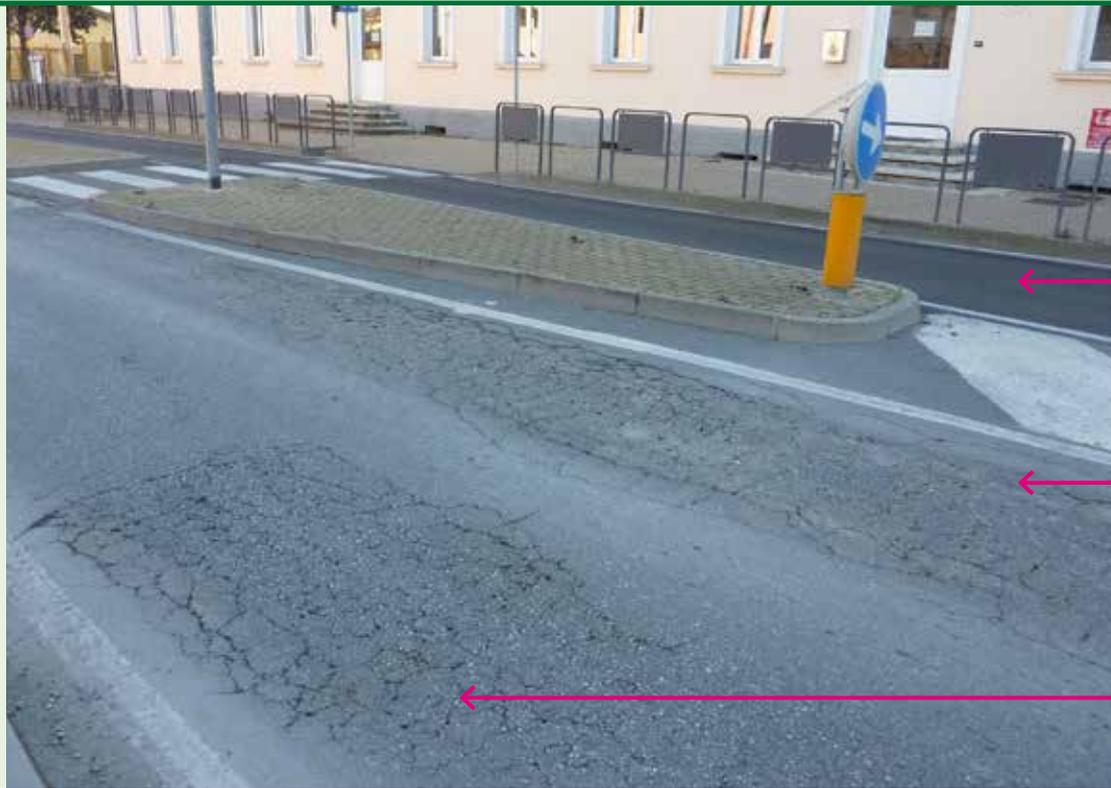
Sopralluogo
novembre 2015

Senza ANTIPUMPING

Nella corsia di sinistra,
è stato necessario
ripristinare già una volta
l'asfalto

Nella corsia di destra,
dopo 2 anni
è distrutto
